RAPPORT LNR 5050-2005

Driftskontroll av kalkdoseringsanlegg i Mandalsvassdraget

Avviksrapport 2004

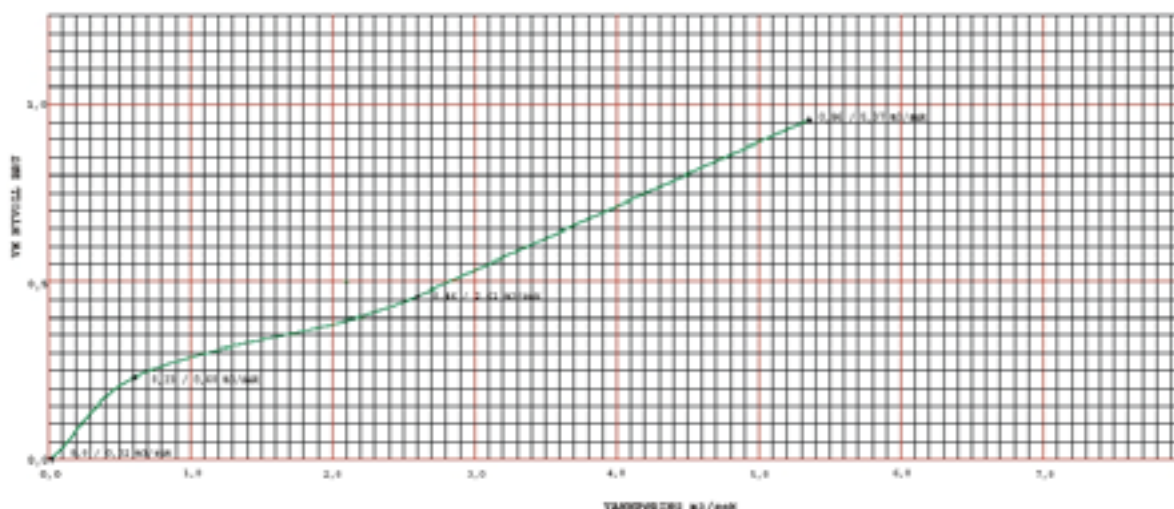
Grunnet stadig forandringer i bunnprofil (Høgberget 2004), er det behov for årlig kalibrering av vannføringen. Det er nå utarbeidet en aktuell vannføringstabell relatert til det faste elveprofilet under brua ved Nyvoll. Denne bør nå benyttes til å kalibrere vannføringen ved inntaksbrønnen til doseringsanlegget. Tabellen som er utarbeidet av Agder Energi for MANKALK, og er gjengitt her:

Figur 15. Sammenhengen mellom vannstand og vannføring ved Nyvoll ca. 300 m nedstrøms Logåna doseringsanlegg. Kurven er utarbeidet av Agder Energi på oppdrag fra MANKALK. Den er gjengitt med tillatelse fra MANKALK.
